ELENCO LAVORI ESEGUITI DAL 2016 AD OGGI

Elenco dei lavori eseguiti

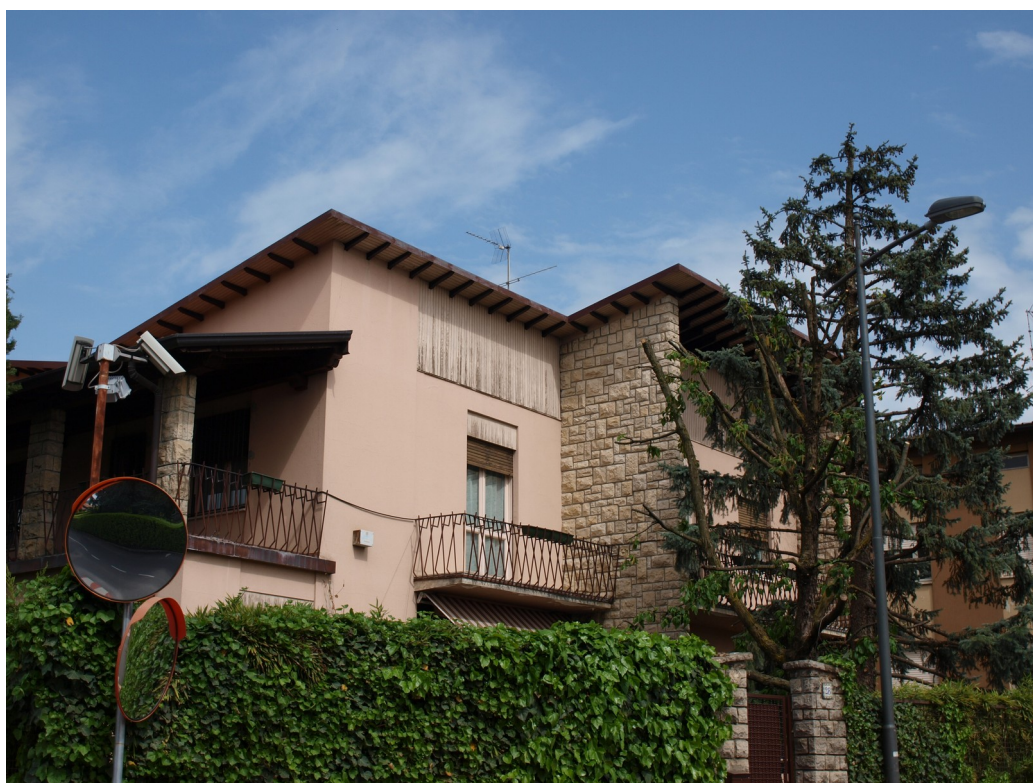
Ecco com'era la casa nel 2016
